南宁市园博园东侧配套路网项目（新美路、
平良路、顶美路、良信路延长线、美泉路延
长线、平龙路延长线）1标
竣工环境保护设施验收调查报告
（公示稿）

南宁市园博园东侧配套路网项目（新美路、平良路、顶美路、良信路延长线、美泉路延长线、平龙路延长线）1标的建设内容包括：顶美路（K0+030~K1+216.097段）、新美路（K0+510~K0+895段、K0+985~K1+288.072段、K1+420~K1+785段）和平龙路（K0+028.908~K1+220.283段）。本次验收道路位于南宁市邕宁区蒲庙镇，园博会址东侧。项目的建成完善了园博园片区的路网基础设施建设，有效分散和缓解了周边道路的交通量，为园博园交通运输及周边土地开发提供了便利条件，促进了区域经济的发展，对南宁市邕宁区的建设发展具有重大意义。

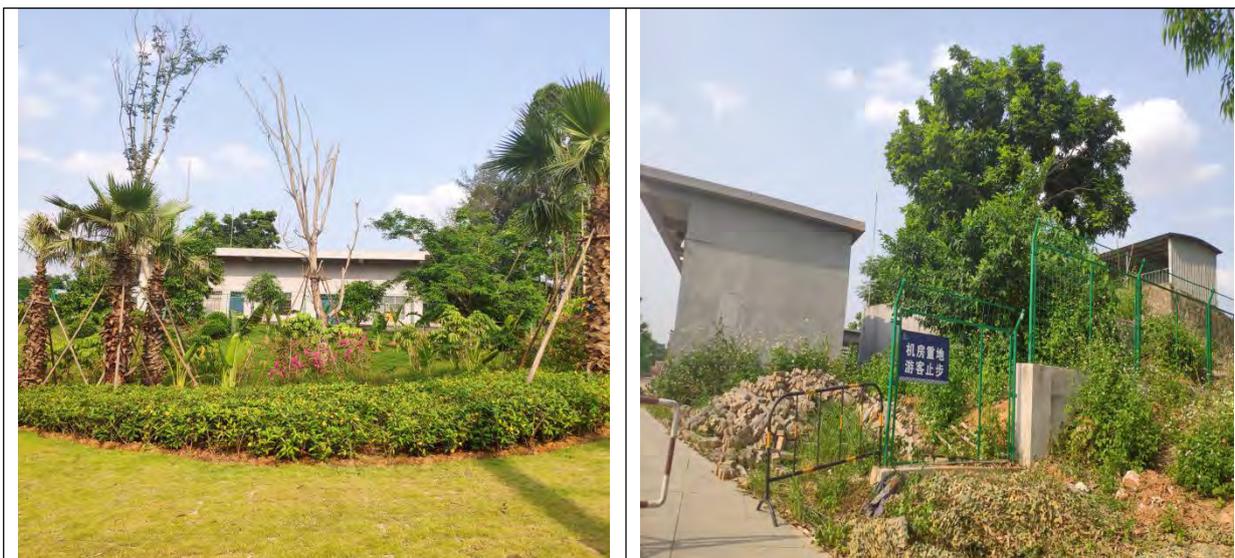
图 1.5-1 清水泉现状照片

环评阶段，项目西侧约 980m 处为清水泉，主要供水范围为南宁市邕宁区。根据验收阶段调查结果，园博园清水泉地下水取水泵房仍在运行，清水泉的水源主要用于园博园的绿化浇灌，作为景观浇灌用水，清水泉水厂水源改由良庆供水加压站全面取代向其原先的服务区域供水，故不将其列为水环境保护目标。清水泉现状详见图 1.5-1。

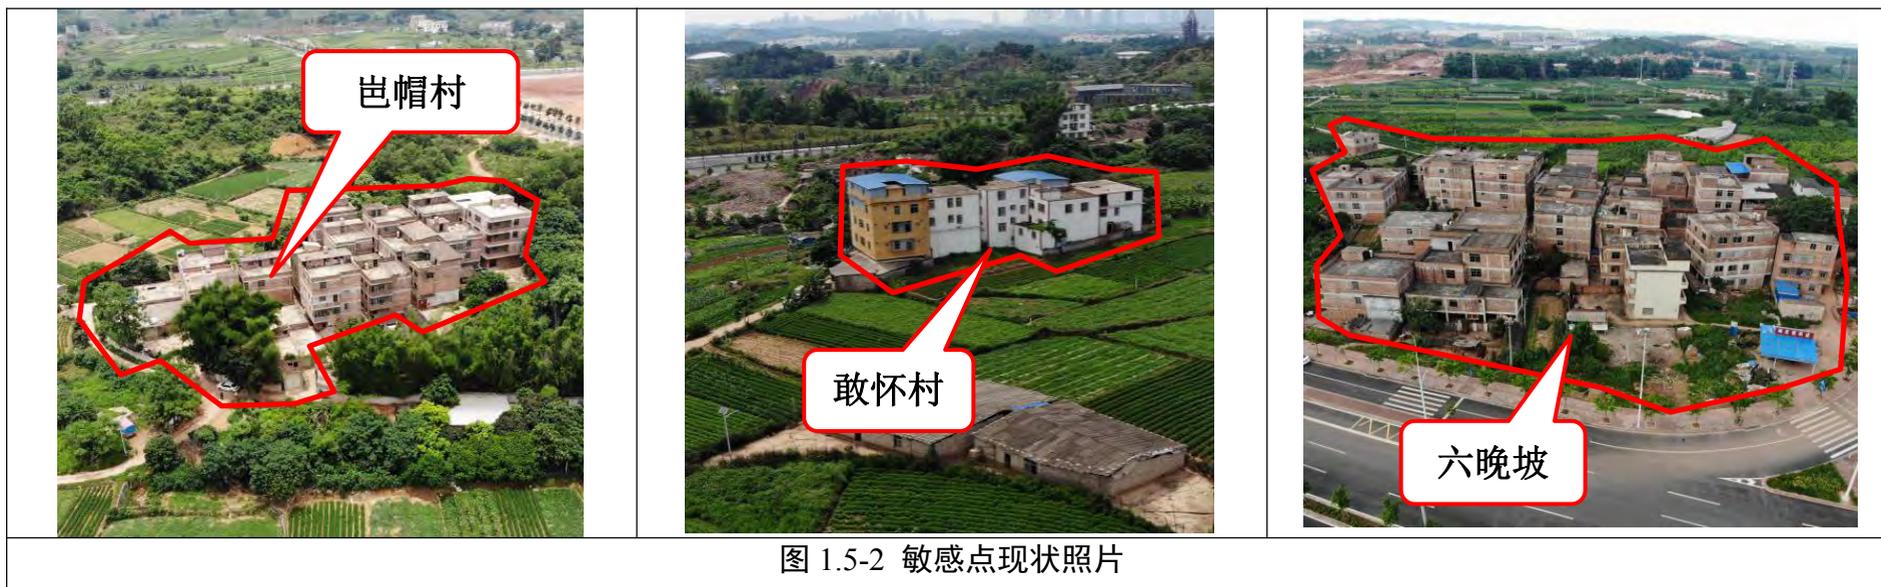
图 1.5-2 敏感点现状照片

序号	敏感点名称	环评阶段情况	验收阶段情况	变化情况及原因	敏感点特征
1	岬帽村	位于新美路桩号 K0+730~K0+770 右侧 95m	位于新美路桩号 K0+730~K0+770 右侧 95m	与环评一致	沿线房屋多为 2~5 层砖混结构建筑，均为当地居民自建房，与道路走向平行，位于 2 类区，有 15 户居民，约 72 人，沿线民房基本已安装有铝合金玻璃窗，村民饮用水由良庆供水加压站供给。
2	敢怀村	位于平龙路桩号 K0+050~K0+100 右侧 74m	位于平龙路桩号 K0+050~K0+100 右侧 74m	与环评一致	沿线房屋多为 2~5 层砖混结构建筑，均为当地居民自建房，与道路走向平行，位于 2 类区，有 9 户居民，约 38 人，沿线民房基本已安装有铝合金玻璃窗，村民饮用水由良庆供水加压站供给。
3	六晚坡	位于平龙路桩号 K1+220 终点外侧 48m	位于平龙路桩号 K1+220 终点外侧 48m	与环评一致	沿线房屋多为 3~5 层砖混结构建筑，均为当地居民自建房，与道路走向平行，4a 类区住户约有 7 户居民，约 28 人，2 类区住户约有 23 户居民，约 103 人，沿线民房基本已安装有铝合金玻璃窗，村民饮用水由良庆供水加压站供给。

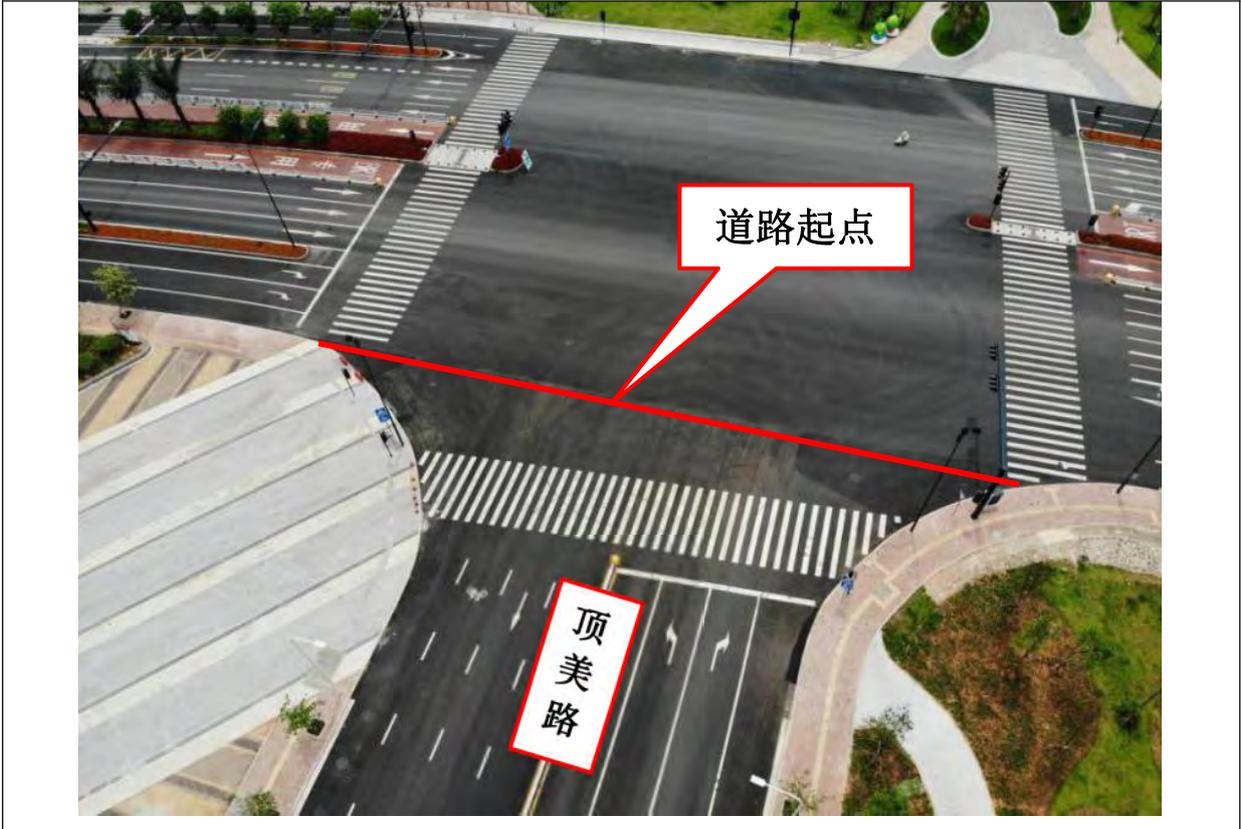
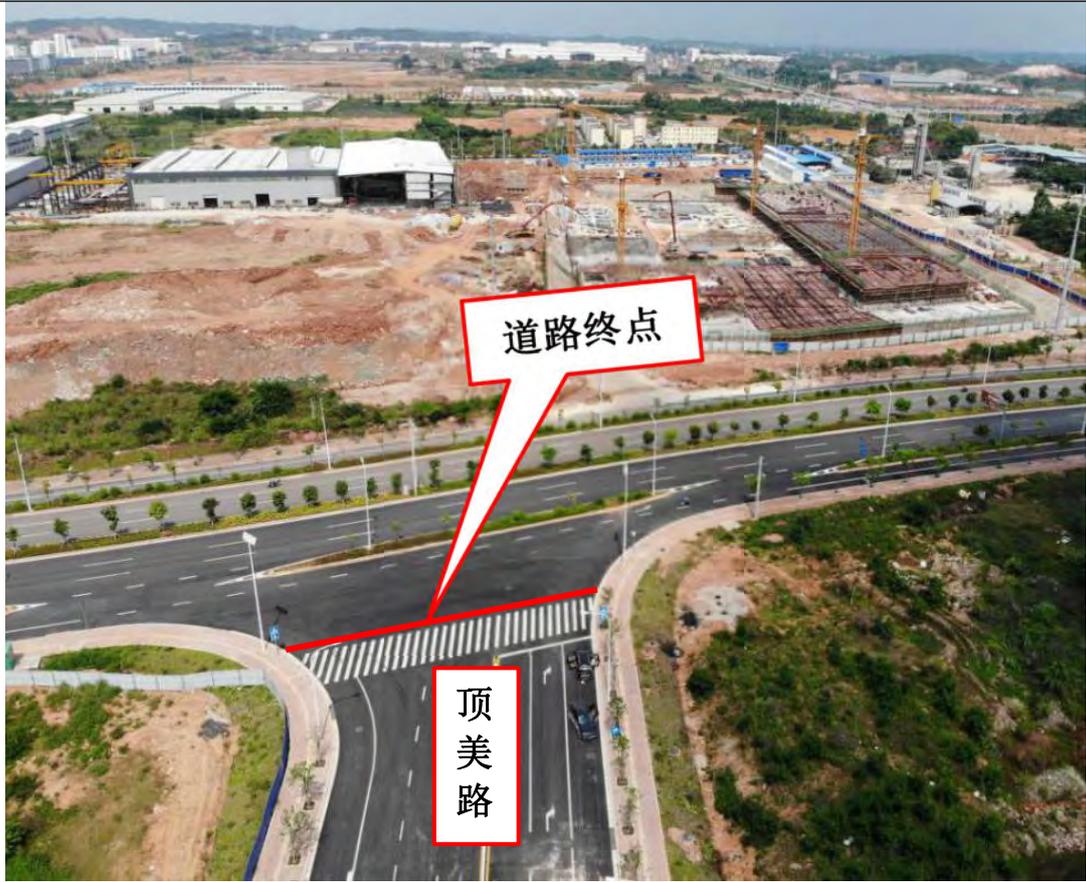
顶美路起讫点现状图

图 2.3-1 项目起讫点现状图

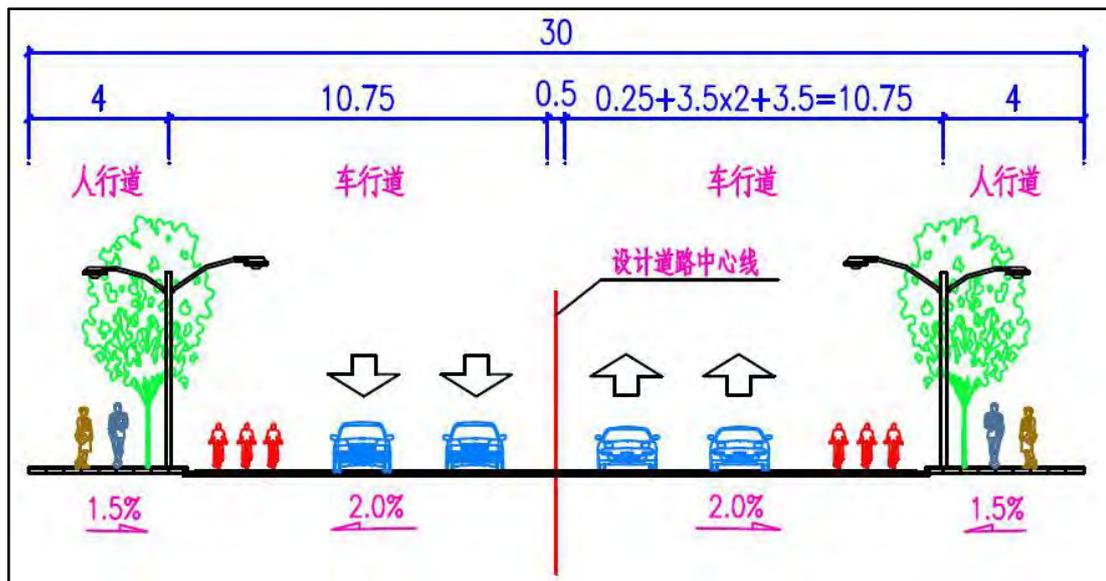
图 2.3-2 顶美路标准横断面图

道路主线设计车速为 60km/小时，机动车道数为双向 4 车道，横断面布置为 4.0m(人行道) + 10.75m (车行道) + 0.5m (中央分隔栏) + 10.75m (车行道) + 4.0m (人行道) = 30m；详见图 2.3-2 和图 2.3-3。

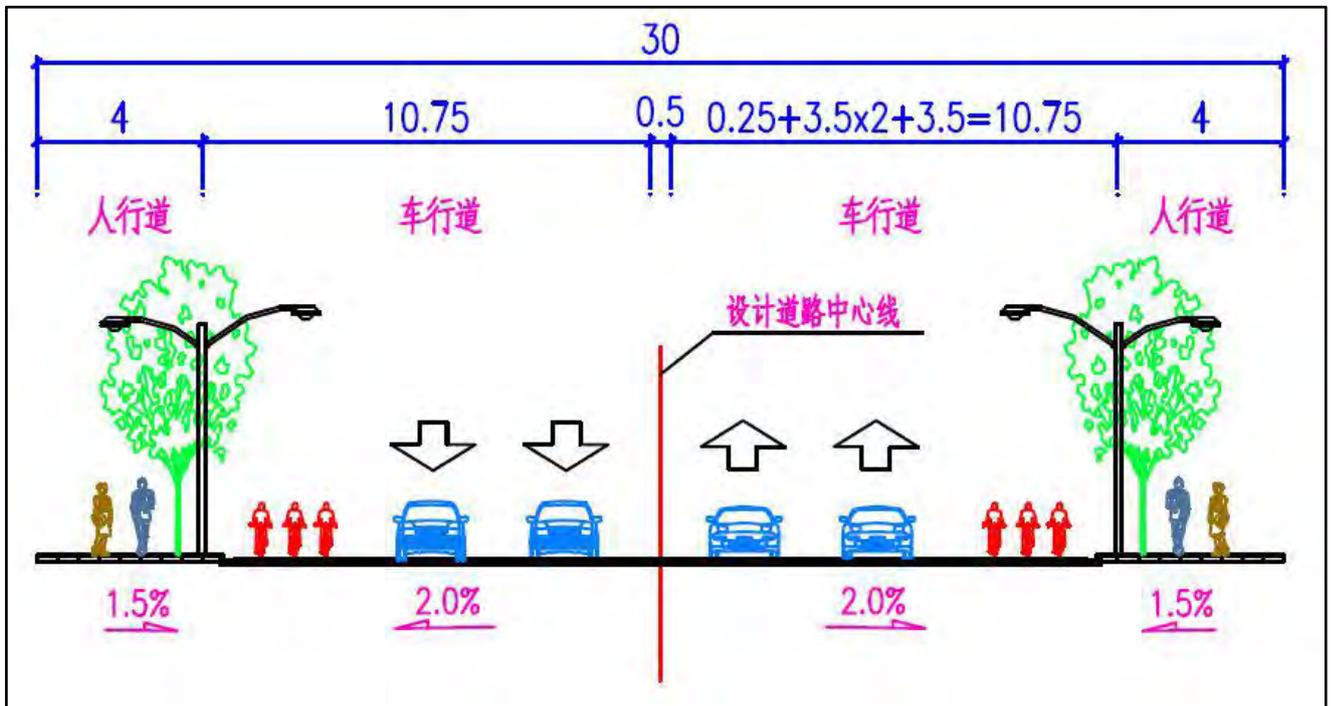
图 2.3-4 平龙路标准横断面图

道路主线设计车速为 30km/小时，机动车道数为双向 4 车道，横断面布置为 4.0m（人行道）+10.75m（车行道）+0.5m（中央分隔栏）+10.75m（车行道）+4.0m（人行道）=30m；详见图 2.3-4 和图 2.3-5。

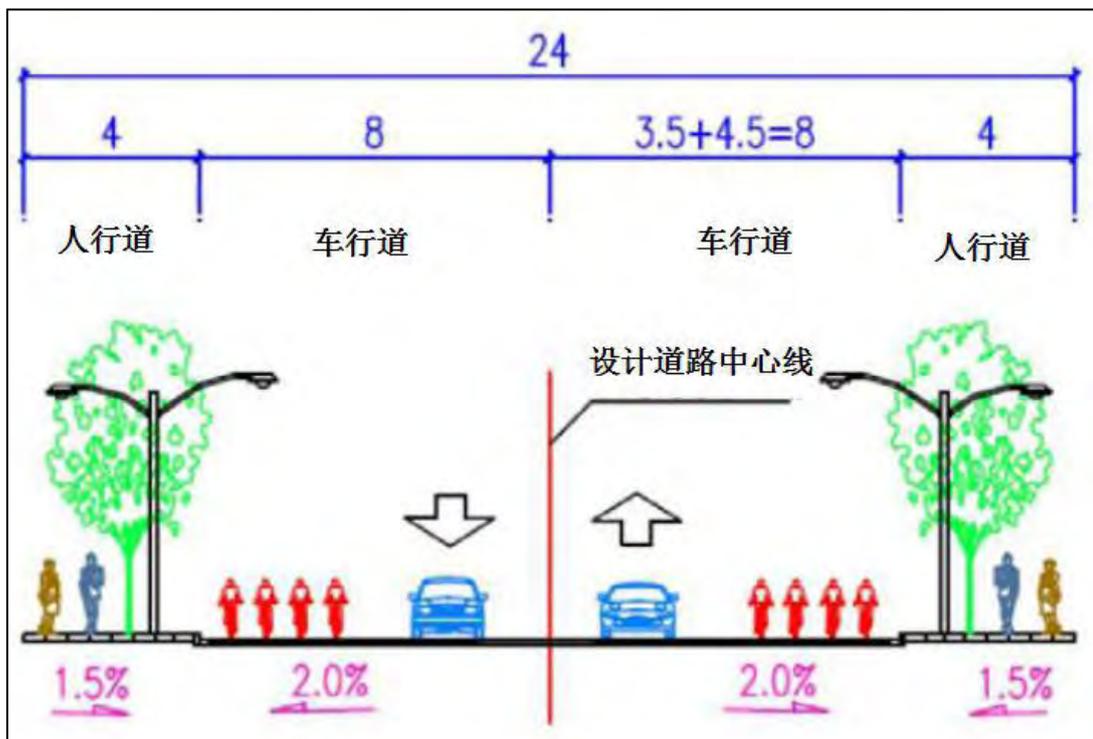
图 2.3-6 新美路标准横断面图

道路主线设计车速为 30km/小时，机动车道数为双向 2 车道，横断面布置为 4.0m(人行道)+8.0m(车行道)+8.0m(车行道)+4.0m(人行道)=24m；详见图 2.3-6 和图 2.3-7。

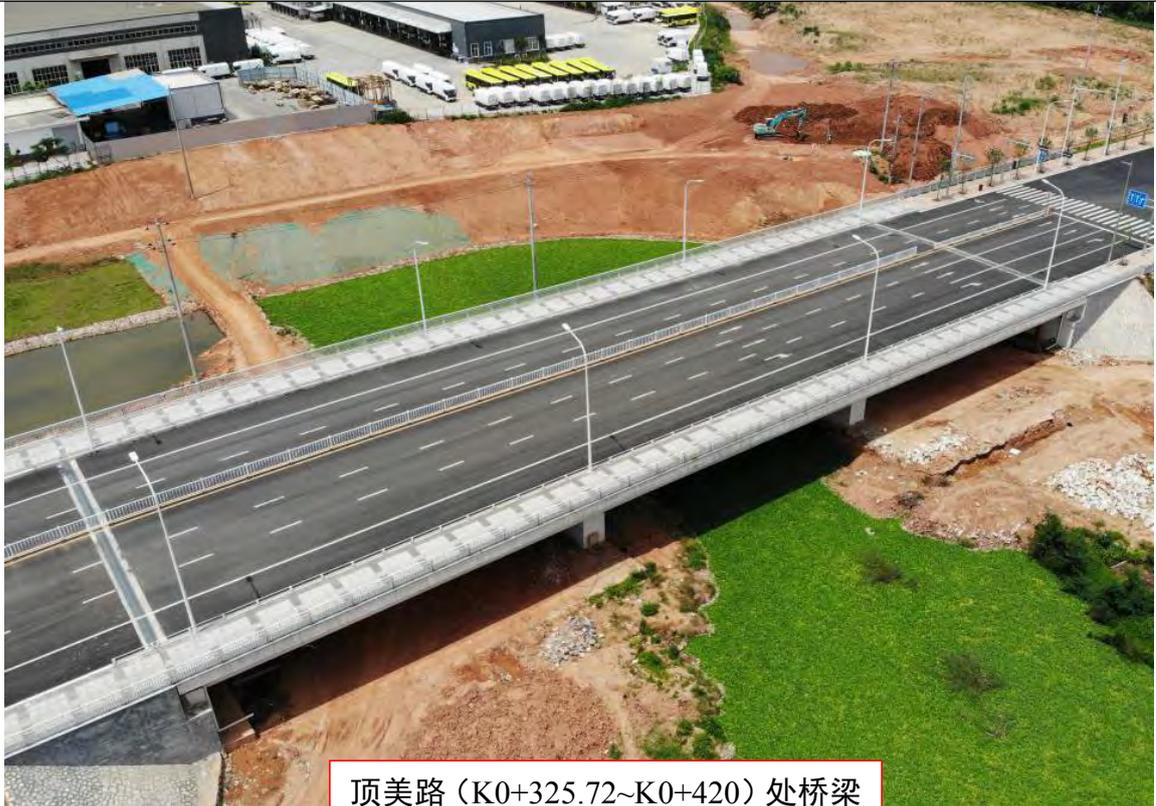
顶美路 (K0+325.72~K0+420) 处桥梁

本次验收道路共建设有 2 座跨那潭江桥梁，分别位于顶美路（K0+325.72~K0+420）处和新美路（K1+505.72~K1+600）处，桥梁均采用等截面预应力钢筋混凝土连续梁结构。位于顶美路（K0+325.72~K0+420）处桥梁总长 94.28m，桥面总宽 33m；位于新美路（K1+505.72~K1+600）处桥梁总长 94.28m，桥面总宽 24m。桥梁现状详见图 2.3-8。

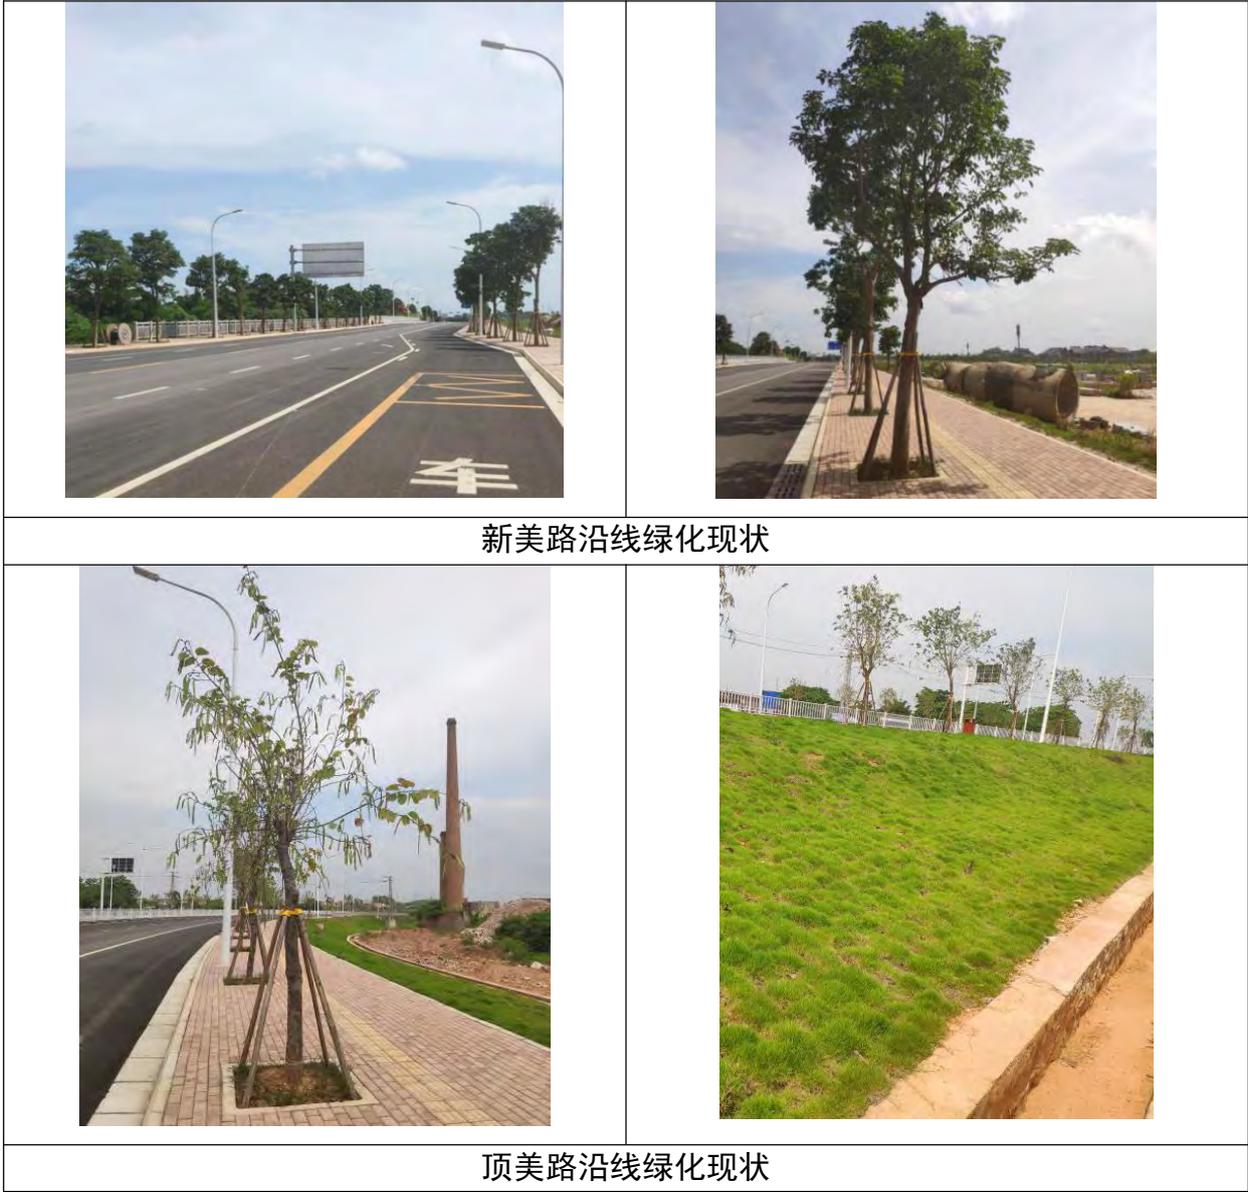
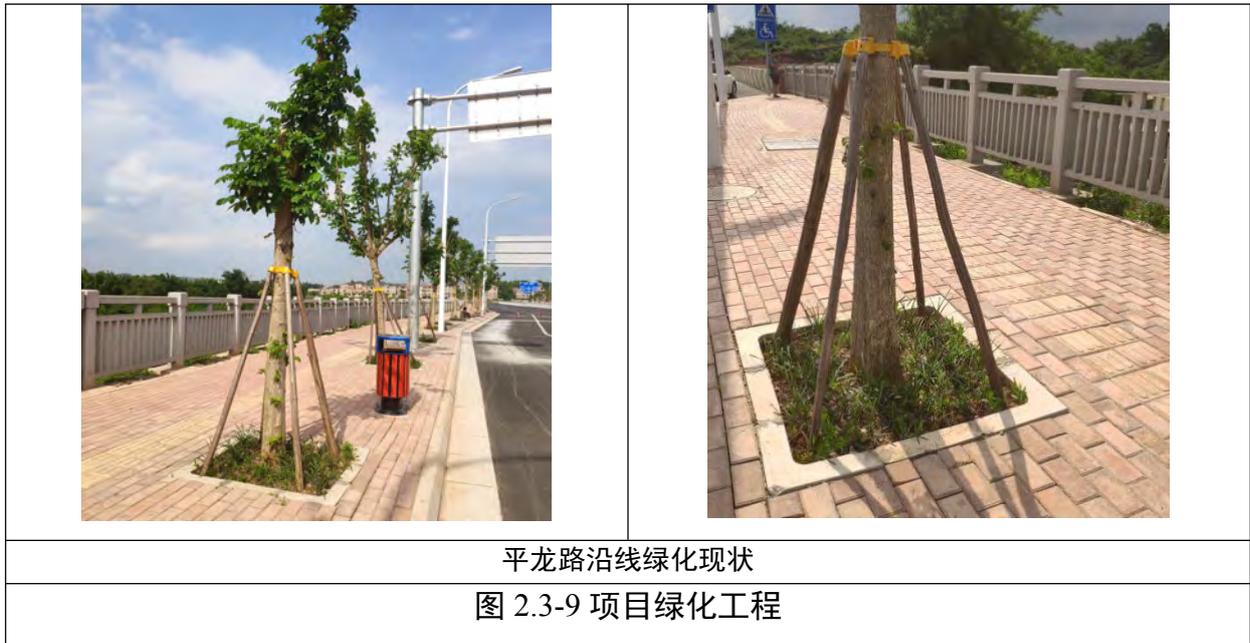
相结合的高、低相配置方式。顶美路人行道种植澳洲火焰木，种植间距为 6m，共种植 290 棵，树池内种植沿阶草，种植面积为 290m²；平龙路人行道种植澳洲火焰木，种植间距为 6m，共种植 270 棵，树池内种植沿阶草，种植面积为 354.6m²；新美路人行道种植秋枫，种植间距为 6m，共种植 366 棵，树池内种植沿阶草、红花继木和泰国龙船花，种植面积为 398.02m²。这些绿化植物类别均属当地的适生乔木植被，也是景观绿化常用的植被种类。

从现场调查情况看，这些人工植被经过一段时间的生长后，长势良好，丰富了沿线的景观与色彩，未发现对当地树种排斥的现象。项目绿化情况见图 2.3-9。

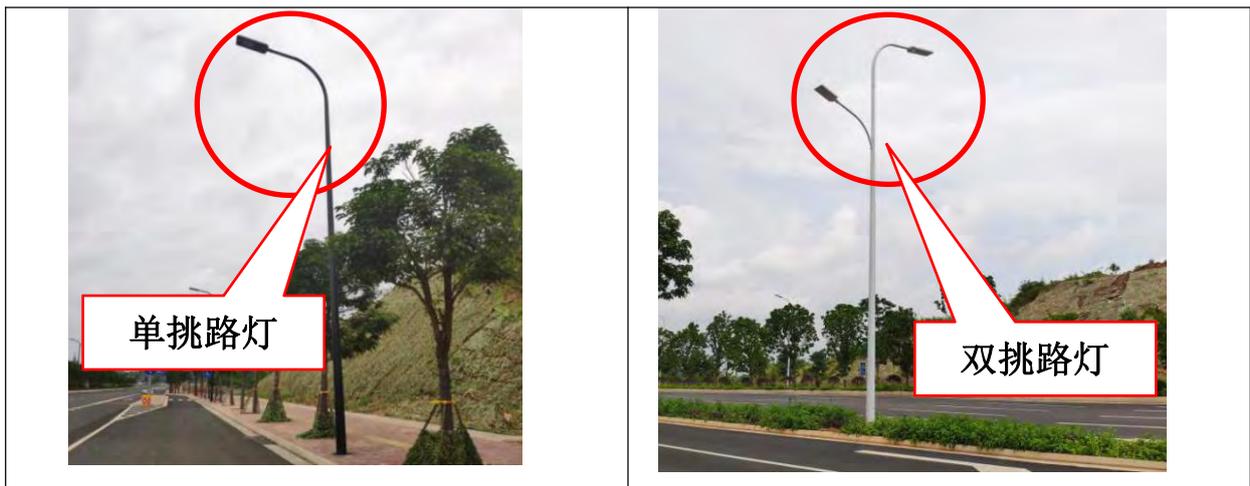
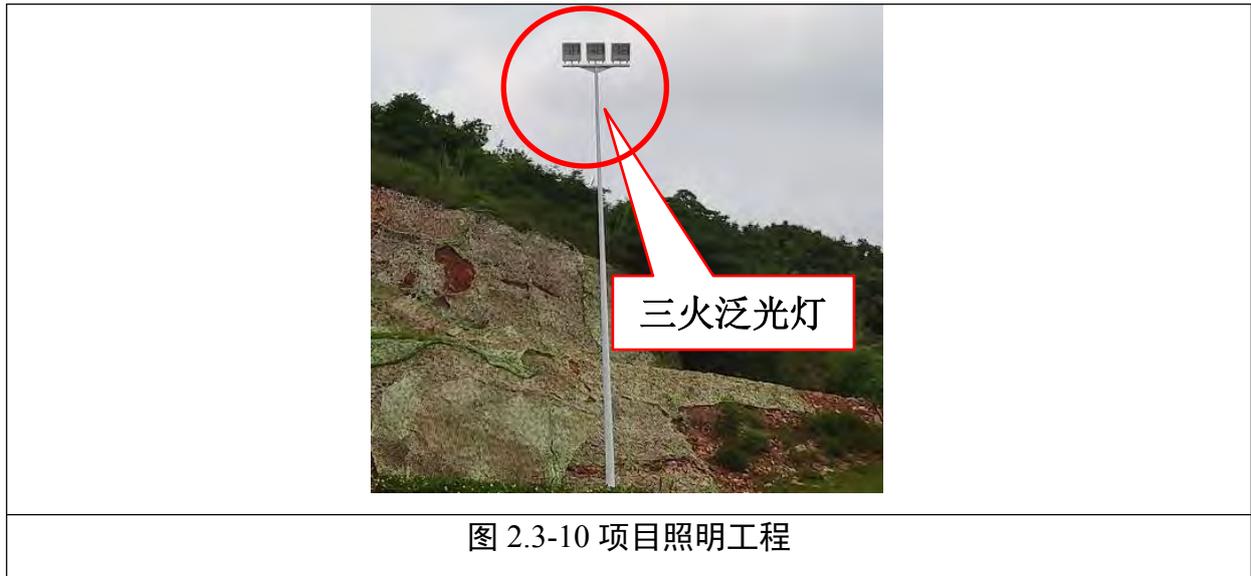
图 2.3-10 项目照明工程

根据现场踏勘及施工单位提供的工程交工资料，顶美路两侧的人行道两侧对称布设有 73 套单挑路灯和 7 套三火泛光灯；新美路两侧的人行道对称布设有 76 套单挑路灯；平龙路两侧的人行道对称布设有 72 套单挑路灯和 12 套三火泛光灯。

顶美路、新美路和平龙路的光源均选用高效节能长寿命的高压钠灯，具有穿雾能力强的特点，灯具均选用铸铝外壳，灯杆表面均进行了喷漆处理。路灯采用智能照明控制系统，实现了道路照明智能化。

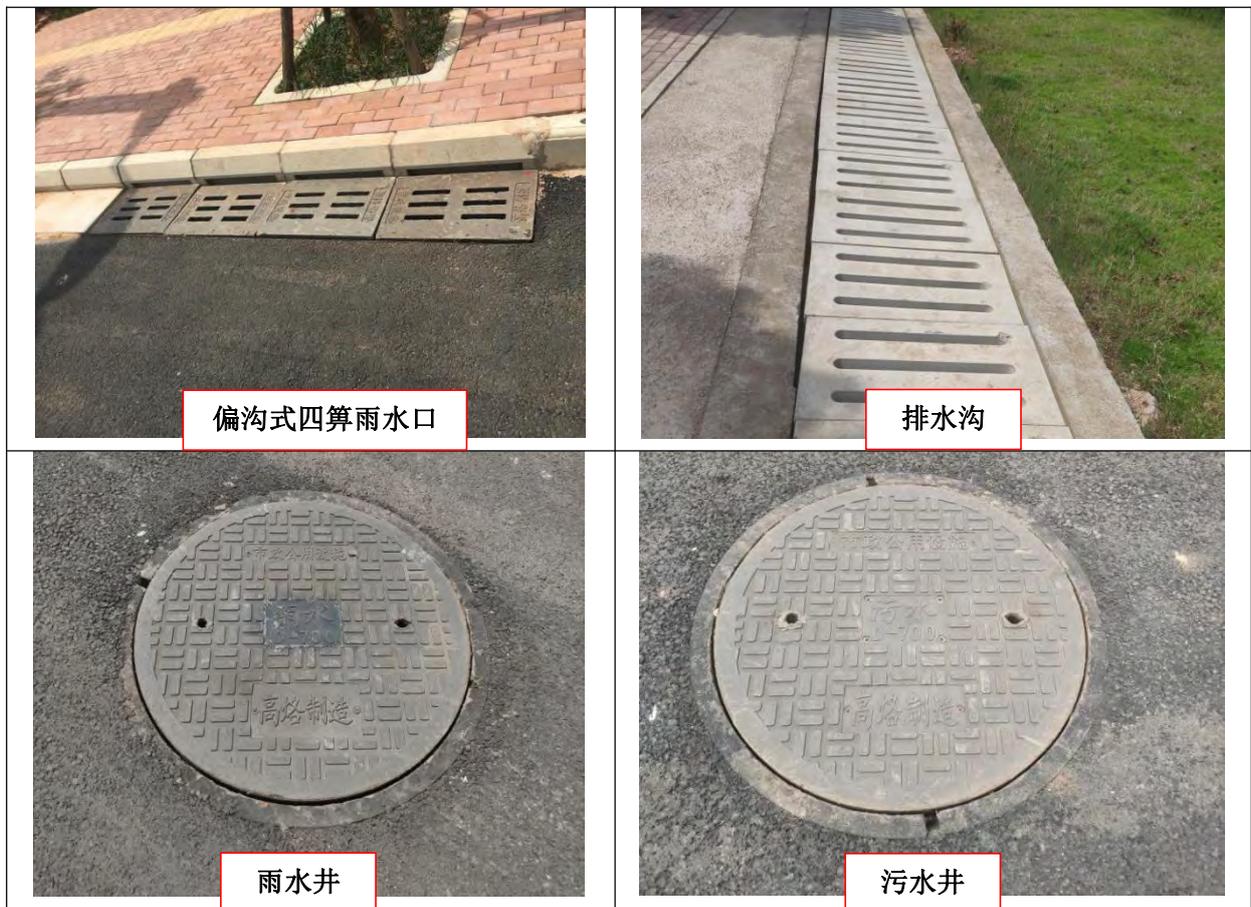
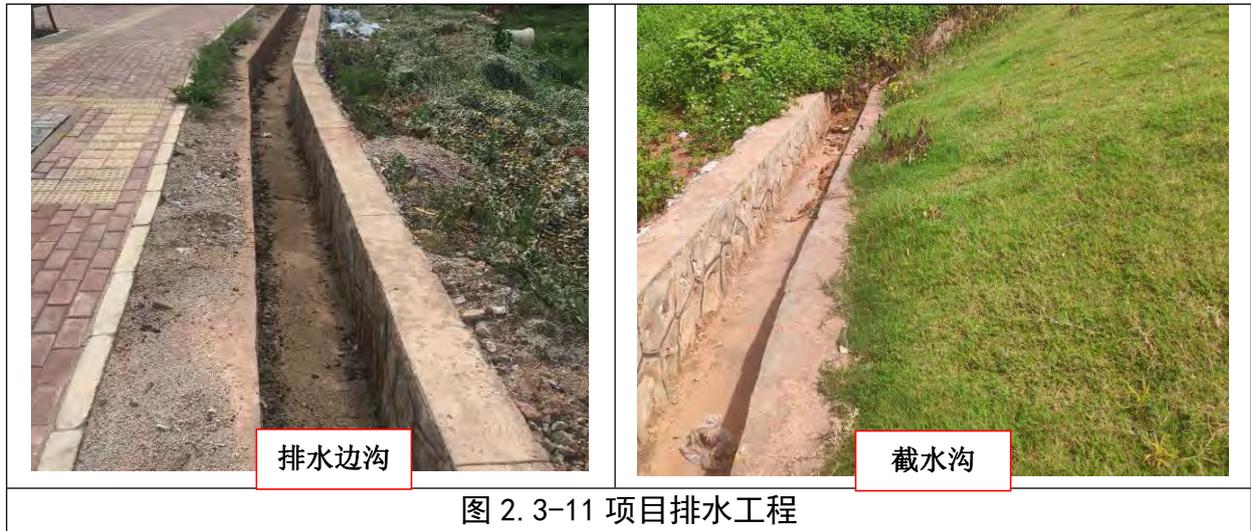
根据现场调查，项目排水为雨污分流。根据《南宁市园博园东侧配套路网项目环境影响评价报告书》，本项目排水工程包括雨水工程和污水工程，根据施工单位提供的工程交工资料以及现场踏勘，项目排水工程和道路工程同时建设，目前污水管道和雨水管道已建设完成。项目排水工程详见图 2.3-11。

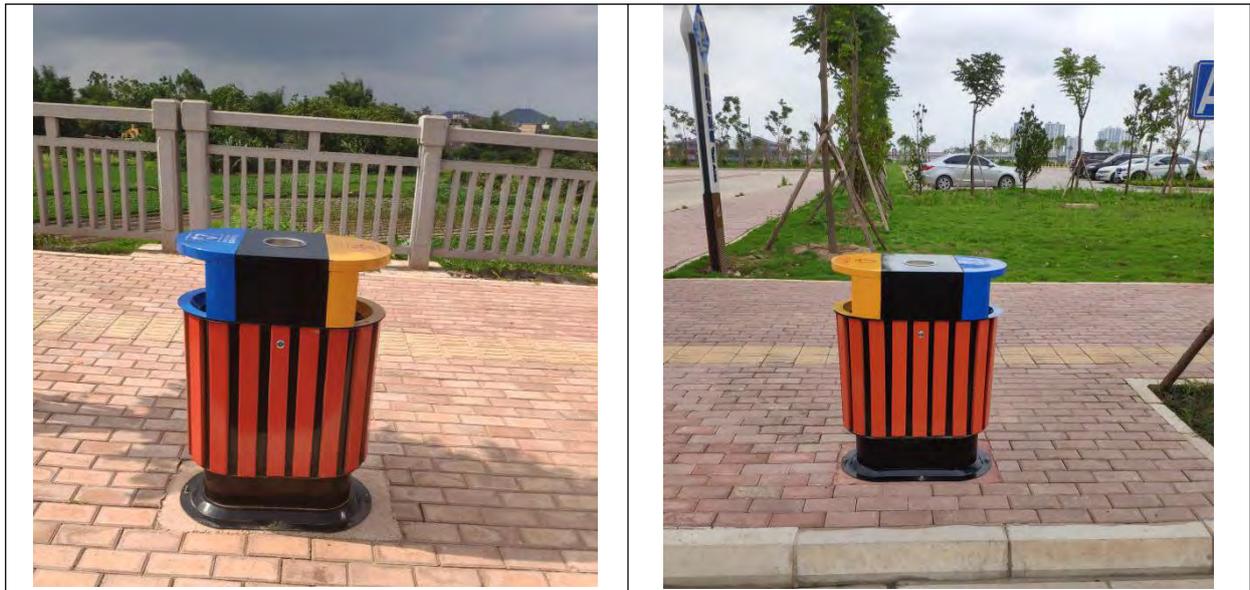
图 2.3-15 项目沿线垃圾箱分布情况

根据现场调查，顶美路、平龙路和新美路沿线左右两侧均布置有垃圾箱，间距约 50 米设置一个。项目沿线垃圾箱分布情况详见图 2.3-15。

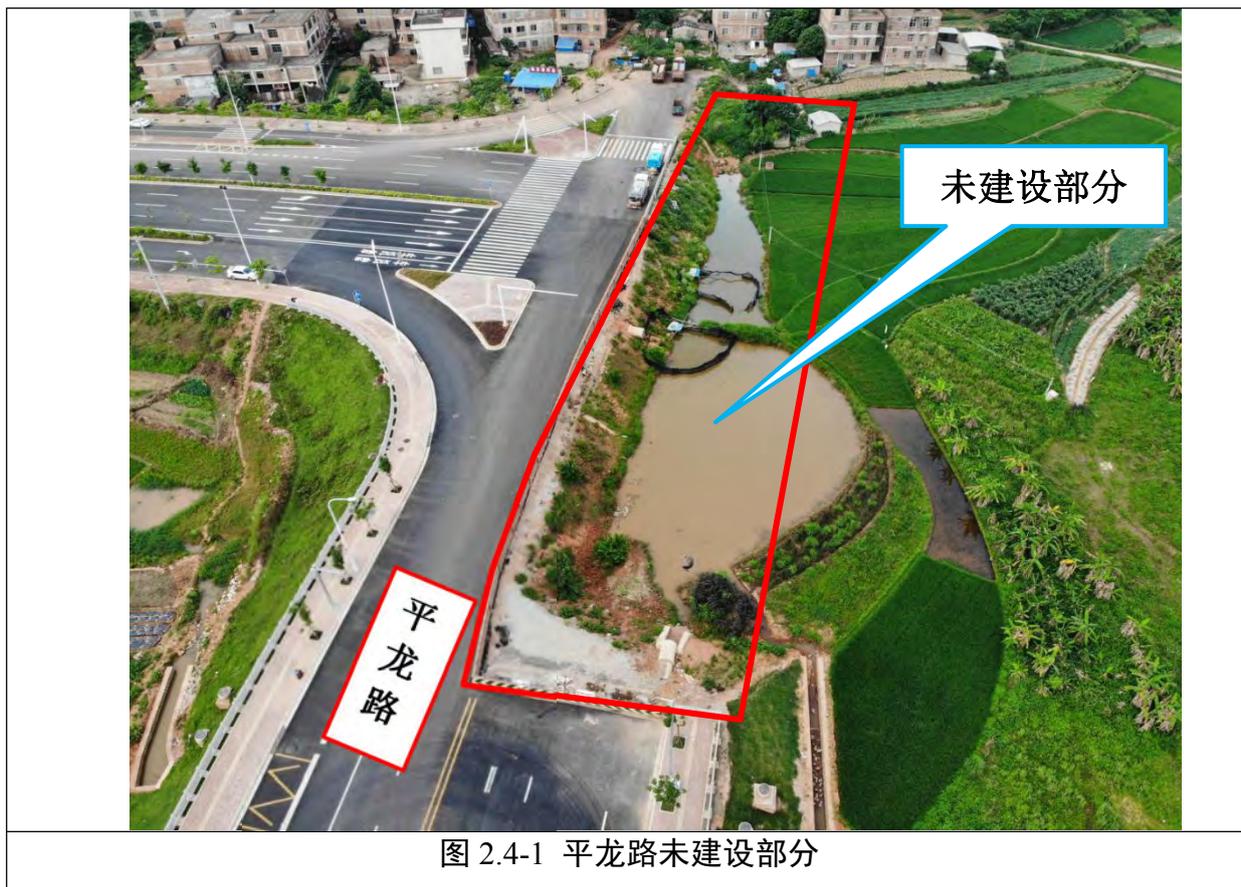
图 2.4-1 平龙路未建设部分

平龙路与那美路（原工业大道）口（K1+140~K1+200）道路右侧地块，因属于基本农田用地，无法取得土地施工许可证，导致该部分没有建设。详见图 2.4-1 和附件 8。工程主要技术指标及变化情况见表 2.4-1，主要工程量及变化情况见表 2.4-2。

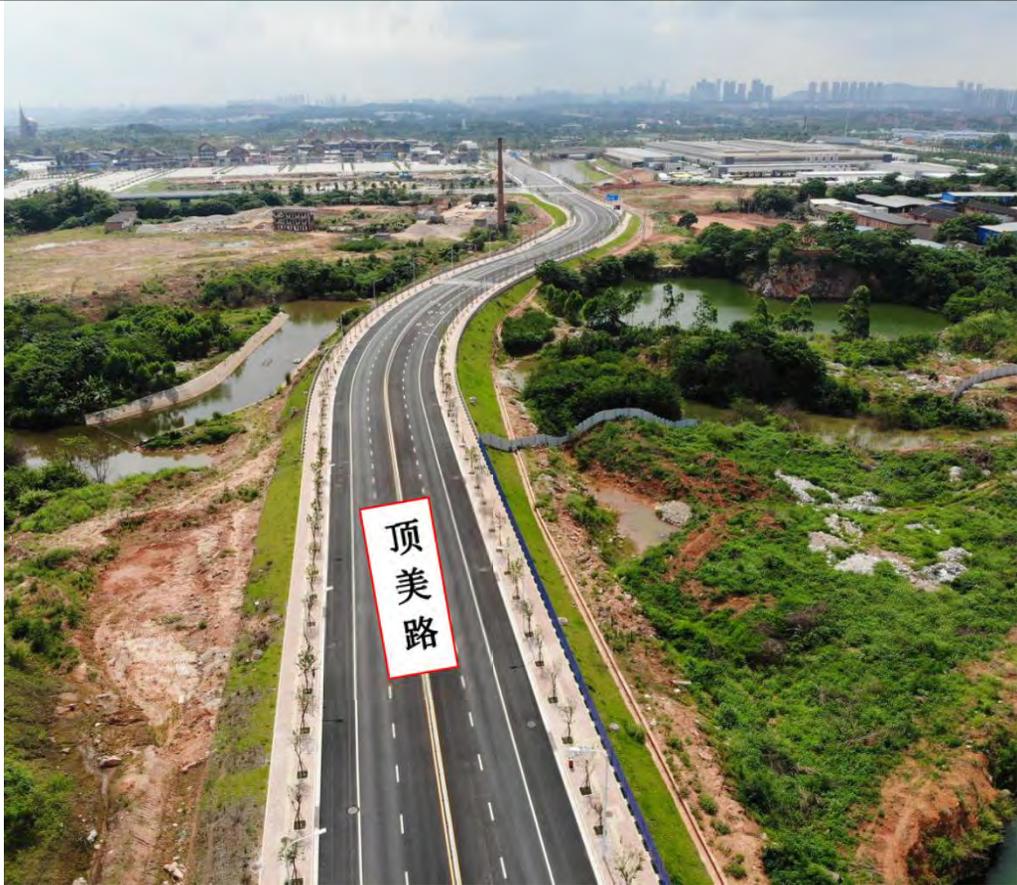
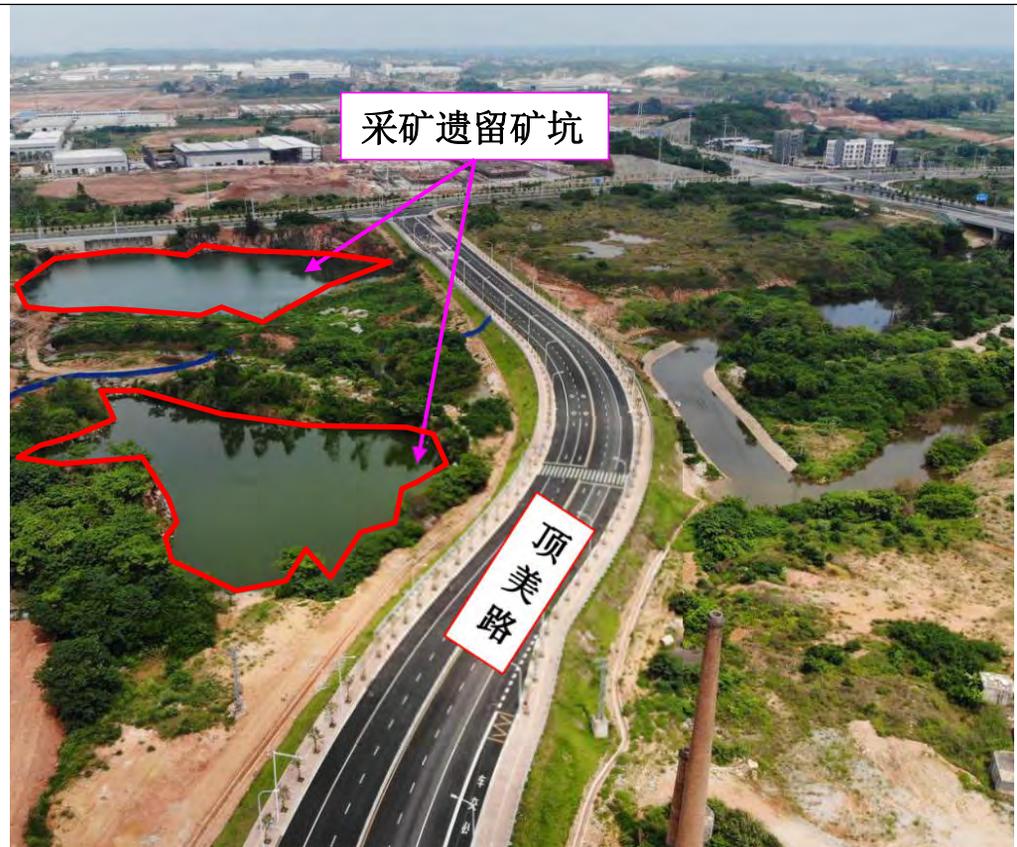
顶美路两侧环境现状

本项目地处南宁市邕宁区蒲庙镇，位于园博园会址东侧。建设地点与环评阶段一致，涉及路段为人类活动频繁地区，顶美路、新美路和平龙路沿线用地为荒地、旱地、林地和荒草地，受人类活动干扰，原生植被基本破坏殆尽，顶美路绿化现状为人工澳洲火焰木和沿阶草，新美路绿化现状为人工秋枫和沿阶草，平龙路绿化现状为人工澳洲火焰木、沿阶草、红花继木和泰国龙船花。顶美路 K0+750~K0+850、K1+000~K1+100 处左侧有 2 个采矿遗留矿坑，现已废弃，这两处大型水塘均无养殖功能，其余主要为荒地；平龙路和新美路沿线两侧主要以耕地、旱地、林地、果园等农业耕地为主。平龙路、顶美路和新美路调查范围环境现状如图 4.1-1 所示。

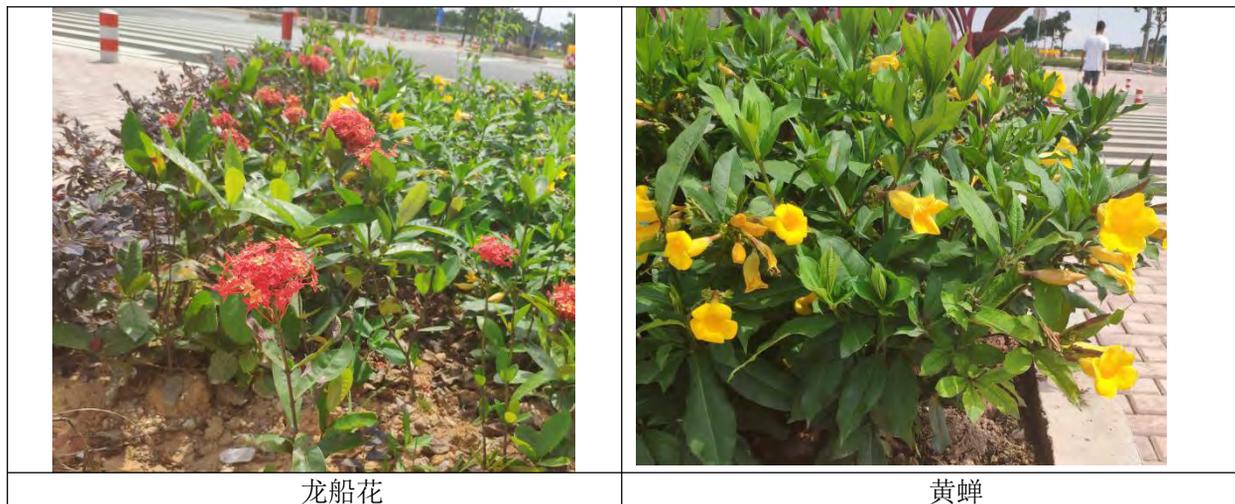
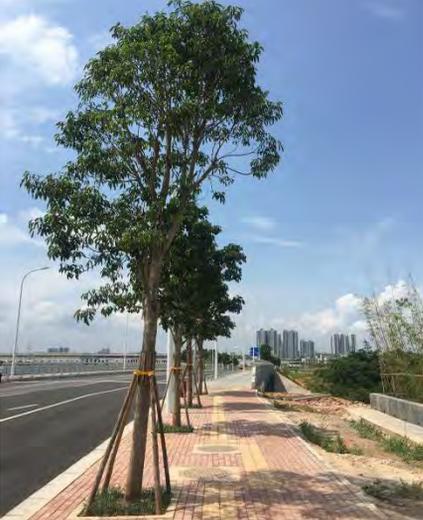
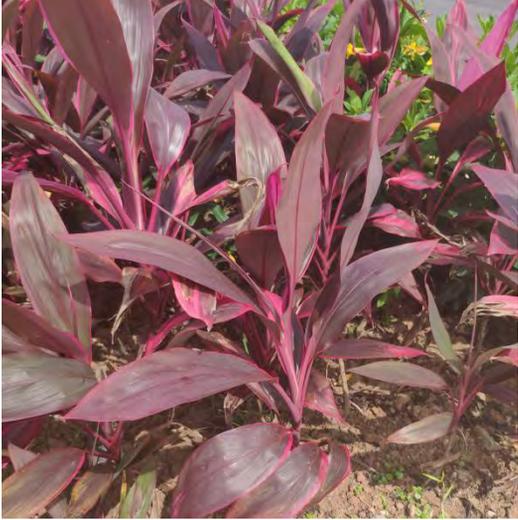
秋枫	朱蕉
4.2-1 本次验收道路沿线绿化植物现状

本项目景观绿化和土建工程同时设计和施工。现已完成对道路沿线边坡等区域的绿化。顶美路、平龙路和新美路只在道路两侧人行道设置绿化带，道路两侧人行道绿化带均采用常规道路绿化植物配置方式，即：以乔木为主，地被植物相结合的高、低相配置方式。顶美路人行道种植澳洲火焰木，种植间距为 6m，共种植 290 棵，树池内种植沿阶草，种植面积为 290m²；平龙路人行道种植澳洲火焰木，种植间距为 6m，共种植 270 棵，树池内种植沿阶草，种植面积为 354.6m²；新美路人行道种植秋枫，种植间距为 6m，共种植 366 棵，树池内种植沿阶草、龙船花、黄蝉、红花继木和泰国龙船花，种植面积为 398.02m²。这些绿化植物类别均属当地的适生乔木植被，也是景观绿化常用的植被种类。本次验收道路沿线的绿化植物详见图 4.2-1。

从现场调查情况看，全线绿化效果总体较好，道路沿线自然景观协调性良好。道路沿线绿化树木长势良好，枝繁叶茂，地被植物也生长茂盛。项目沿线经景观绿化后，具有一定的景观美化、水土保持和环境净化等生态补偿功能。

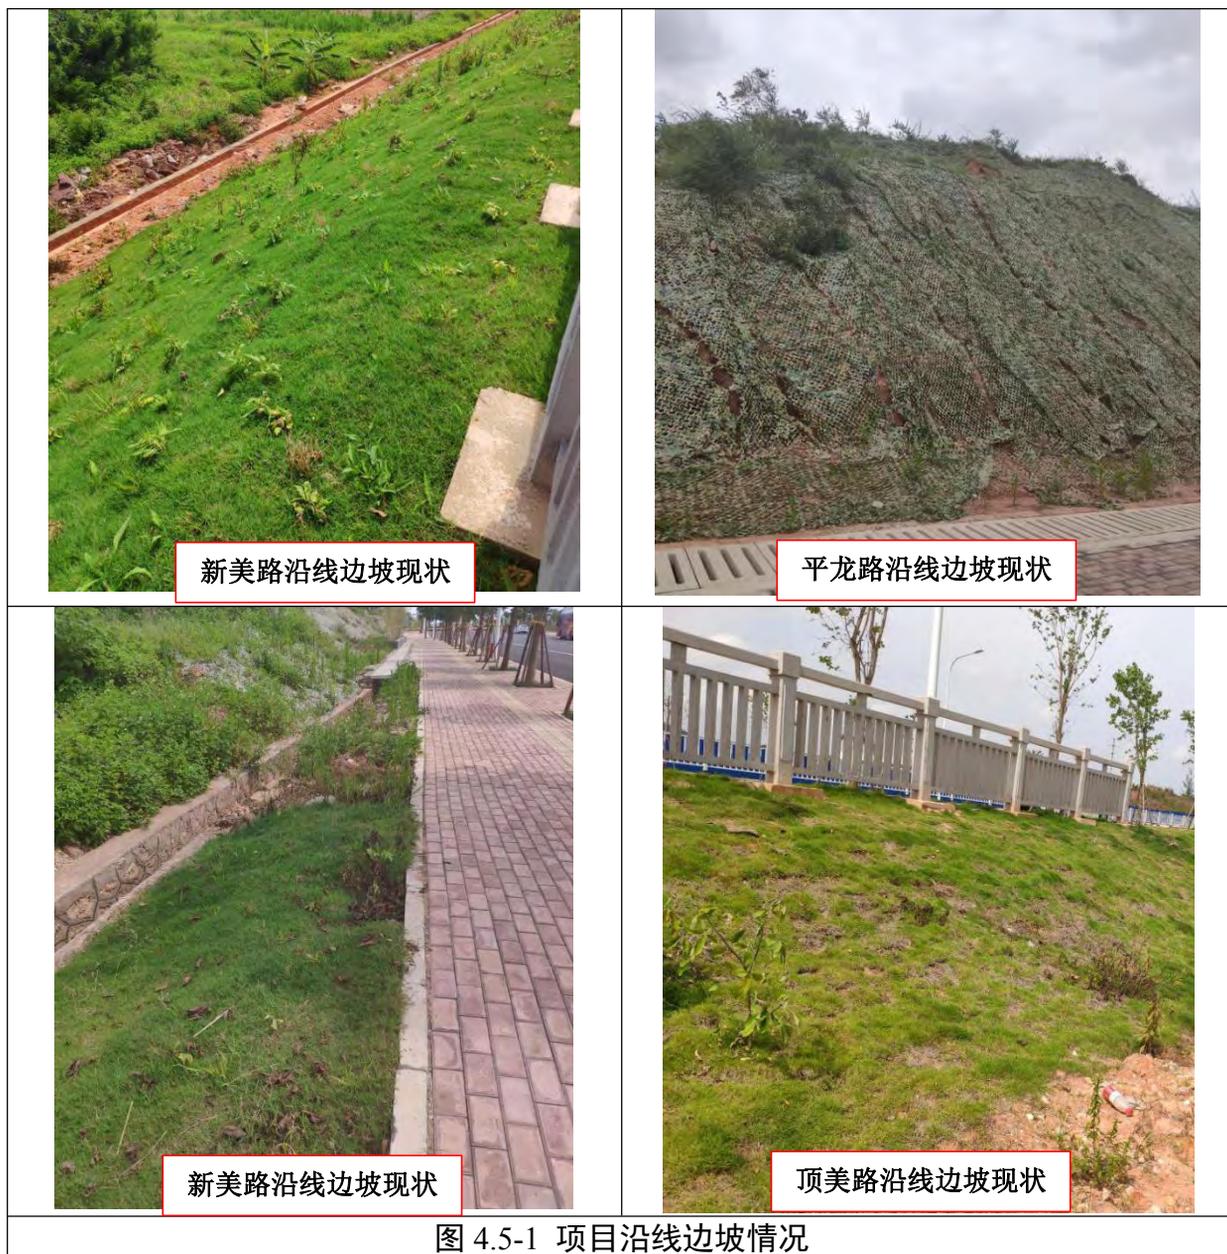
图 4.5-1 项目沿线边坡情况

根据现场调查和工程交工资料，本项目基本按照设计进行边坡防护，针对顶美路、平龙路和新美路沿线不同高度、不同材料边坡的具体情况，采取了不同的边坡防护形式，当边坡高度小于 2m 时，采用植草防护；当边坡高度大于 2m 的石质挖方边坡，采用锚杆挂网防护形式，其他挖方路段边坡采用植草防护。顶美路、平龙路和新美路沿线边坡情况详见图 4.6-1。

从调查结果来看，顶美路、平龙路和新美路沿线边坡基本稳定，边坡防护措施布局较合理，由于本项目道路两侧地块仍在开发建设，存在部分裸露地面，地块开发建设单位应按照水土保持文件做好相应生态防护措施，由于本项目边坡采用植草防护和锚杆挂网防护形式，容易受暴雨冲刷，部分路段可能会存在挂网破损导致地面裸露的情况，道路移交后，建议道路管理部门及时更换挂网，减少地表裸露。

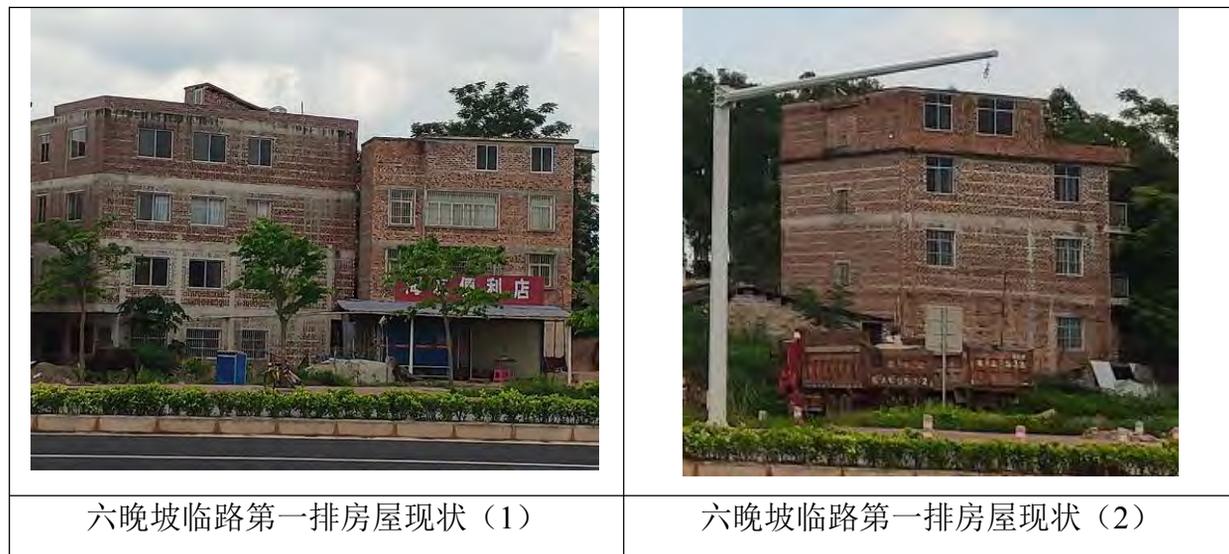
图 5.1-1 沿线居民噪声防护措施

②调查范围内，敏感点普遍自行安装有铝合金玻璃窗，根据南宁市城区园湖北路建筑物铝合金玻璃窗实测的降噪效果，铝合金玻璃窗的降噪效果为 11.5dB~15.4dB。已实施降噪措施现状见图 5.1-1。

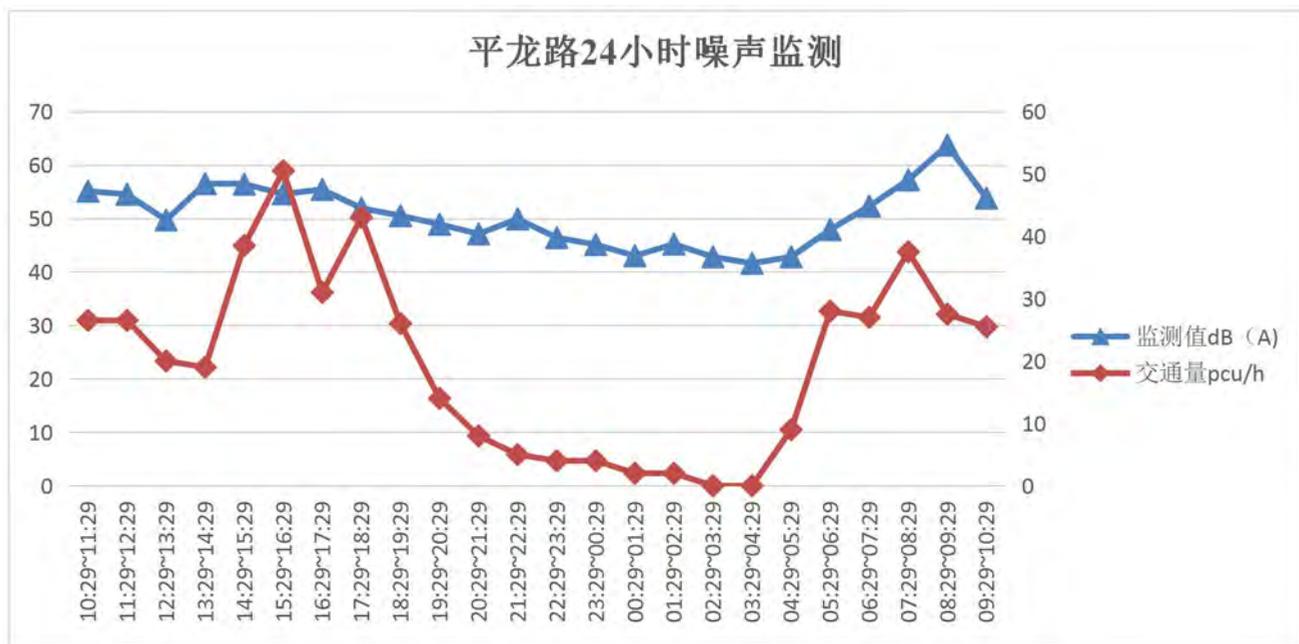
图 5.3-1 平龙路桩号 K0+120 左侧连续监测交通噪声值和交通量随时间变化曲线图

24h 连续监测结果见表 5.3-4，24h 噪声值和交通量随时间变化趋势见图 5.2-1、图 5.2-2 和图 5.2-3。

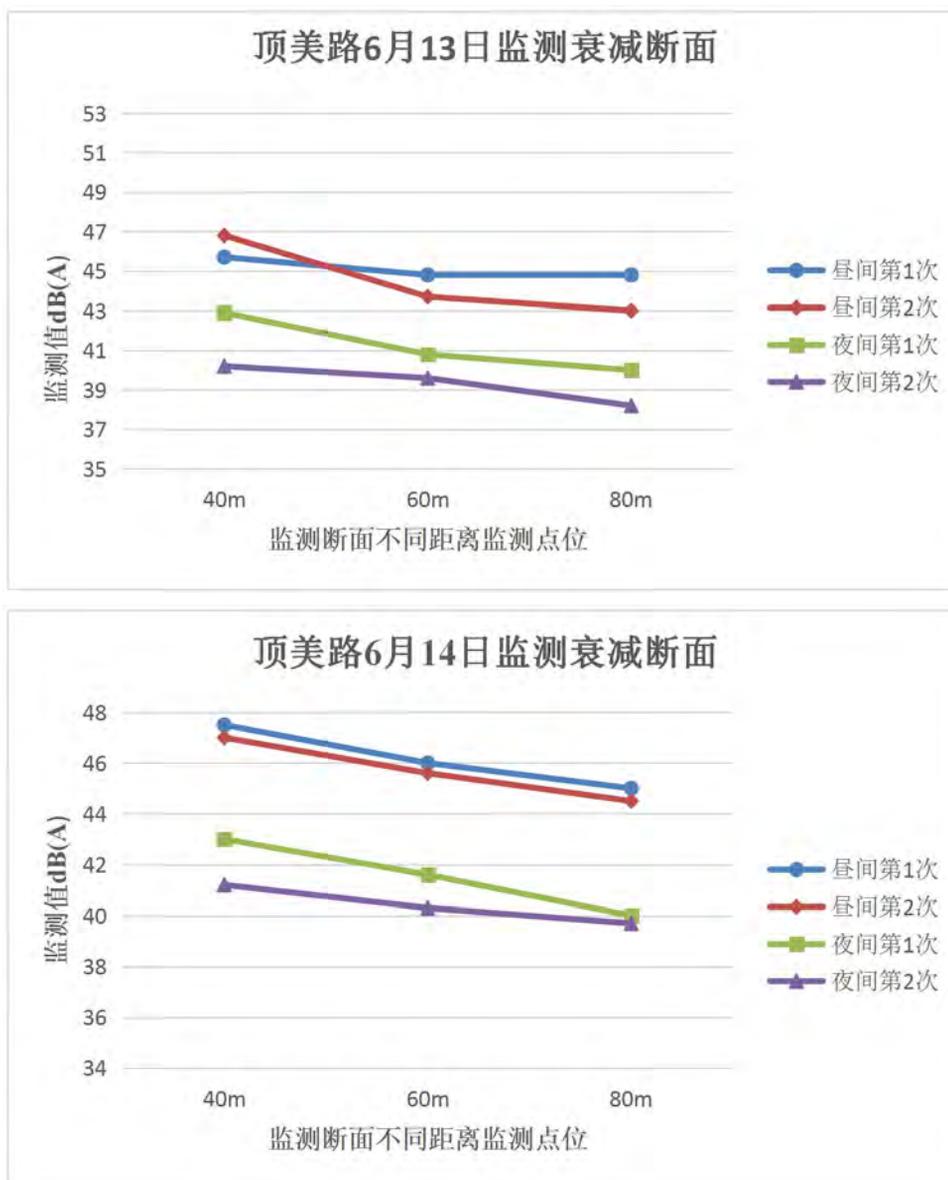
图 5.3-4 顶美路桩号 K0+200 右侧交通噪声衰减曲线示意图

从 40m 到 60m，噪声衰减为 0.9~3.1dB (A)，平均衰减 2dB (A)；

从 60m 到 80m，噪声衰减为 0.6~1.6dB (A)，平均衰减 1.1dB (A)。
