南宁市园博园东侧配套路网项目（新美路、
平良路、顶美路、良信路延长线、美泉路延
长线、平龙路延长线）1标
竣工环境保护设施验收调查报告
（公示稿）

南宁市园博园东侧配套路网项目（新美路、平良路、顶美路、良信路延长线、美泉路延长线、平龙路延长线）1标的建设内容包括：顶美路（K0+030~K1+216.097段）、新美路（K0+510~K0+895段、K0+985~K1+288.072段、K1+420~K1+785段）和平龙路（K0+028.908~K1+220.283段）。本次验收道路位于南宁市邕宁区蒲庙镇，园博会址东侧。项目的建成完善了园博园片区的路网基础设施建设，有效分散和缓解了周边道路的交通量，为园博园交通运输及周边土地开发提供了便利条件，促进了区域经济的发展，对南宁市邕宁区的建设发展具有重大意义。

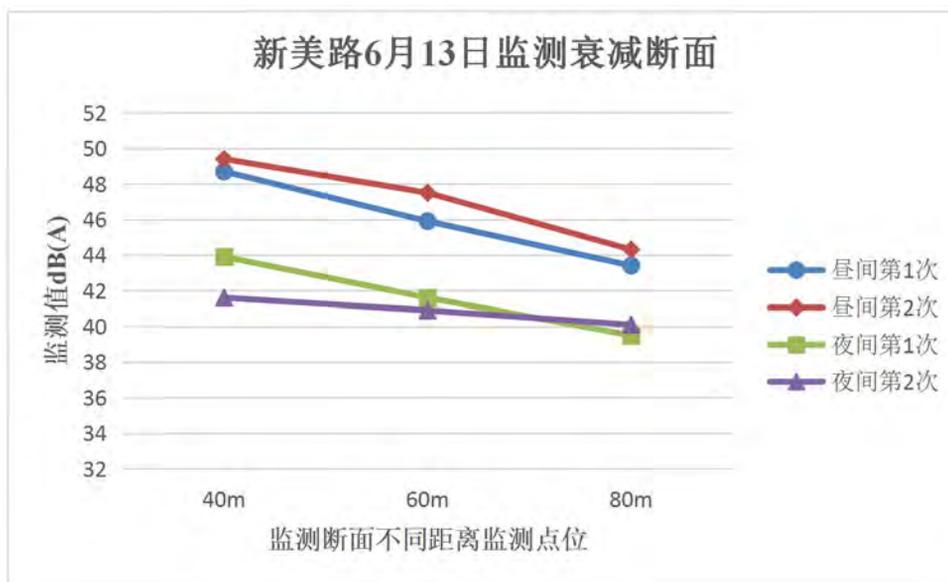
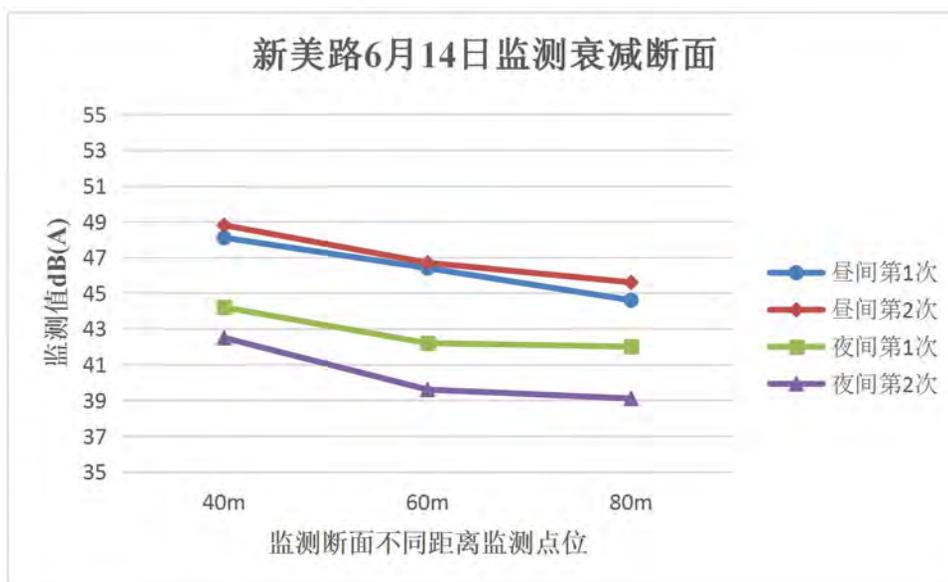
图 5.3-5 新美路桩号 K0+768 左侧交通噪声衰减曲线示意图

从 40m 到 60m，噪声衰减为 0.7~2.8dB (A)，平均衰减 1.3dB (A)；

从 60m 到 80m，噪声衰减为 0.5~3.2dB (A)，平均衰减 1.9dB (A)。

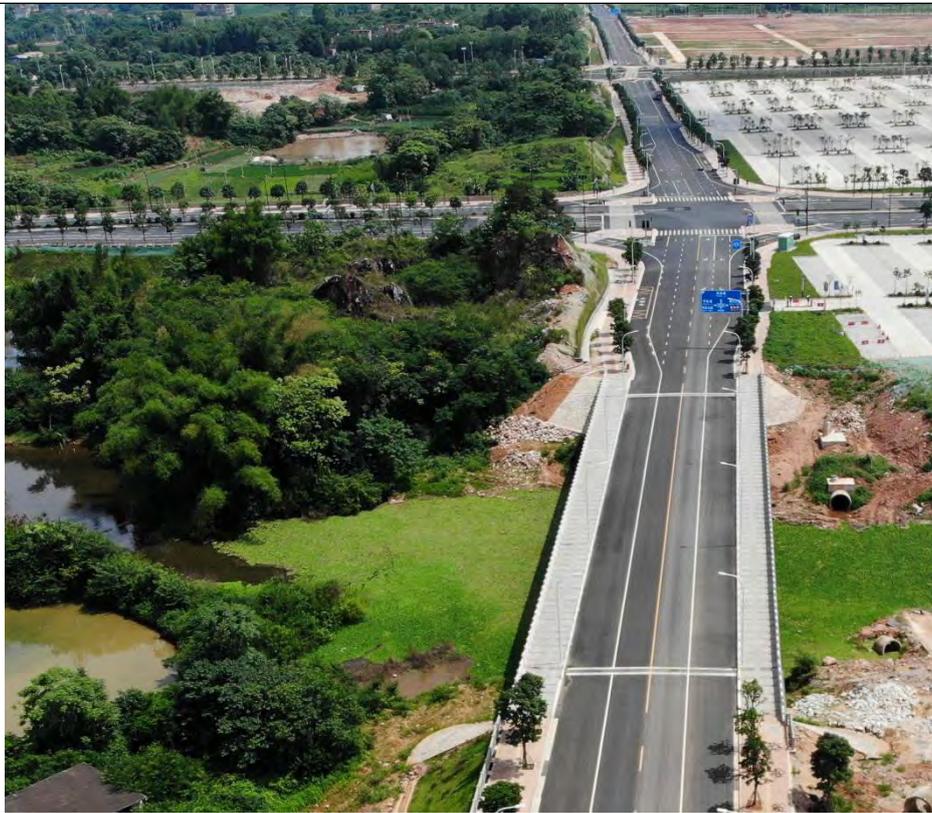
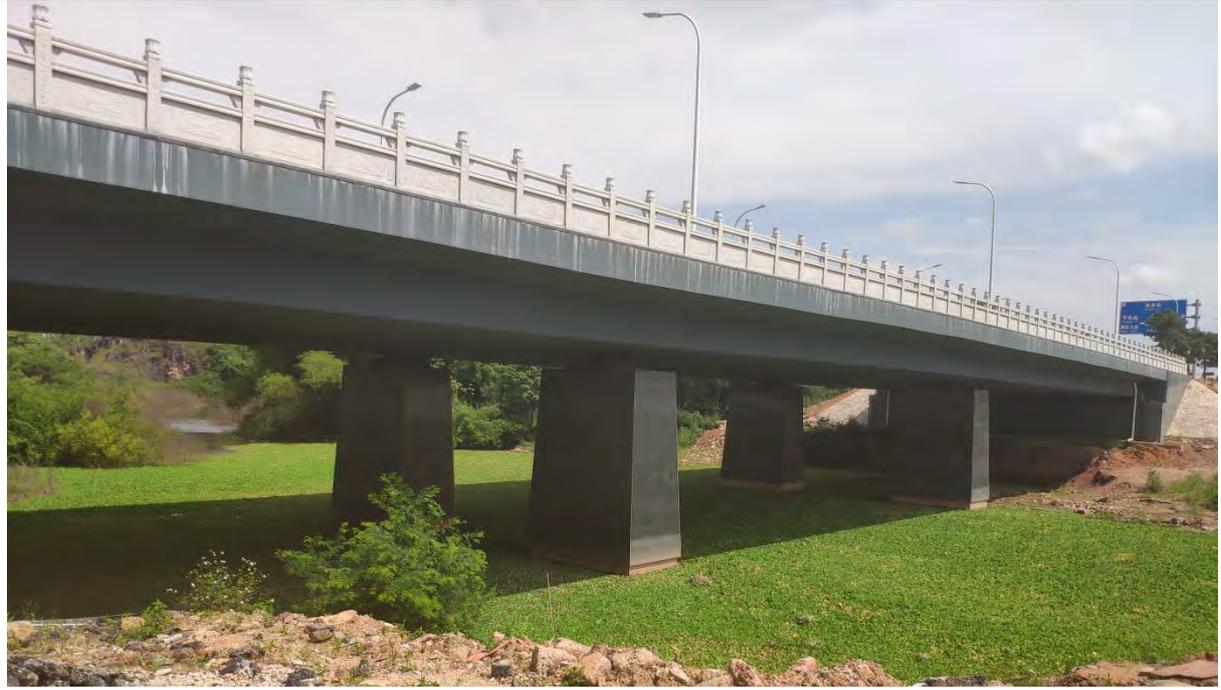
图 6.1-2 新美路（K1+505.72~K1+600）处桥梁跨越那潭江现状

本次验收道路中，顶美路（K0+325.72~K0+420）处和新美路（K1+505.72~K1+600）跨越那潭江（详见图 6.1-1 和详见图 6.1-2），平龙路不跨越任何自然河流湖泊，顶美路沿线临近 2 个大型水塘（详见图 6.1-3）。

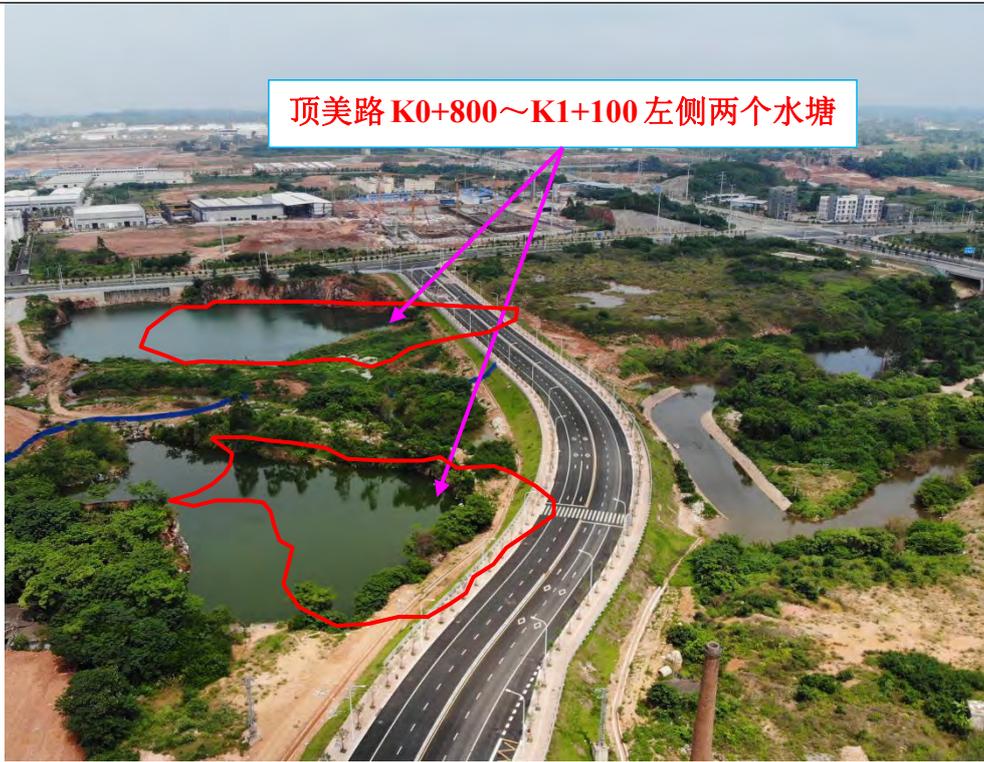
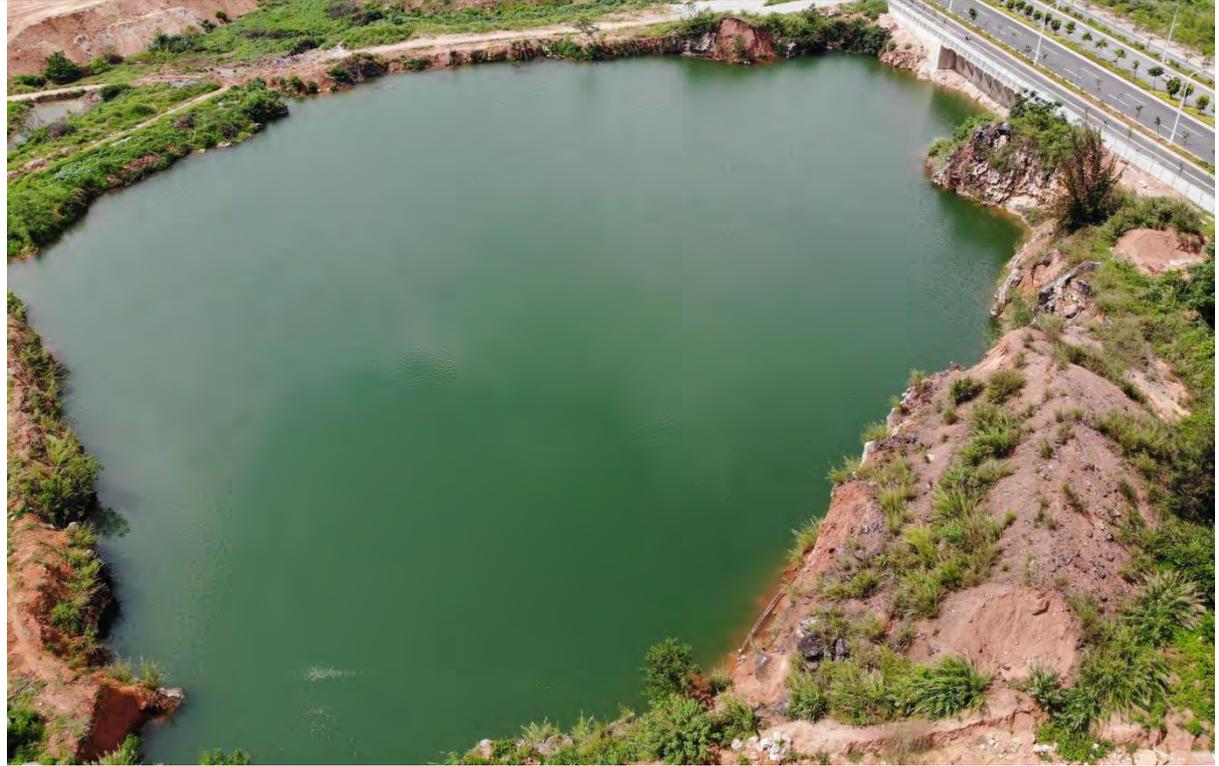
图 6.1-3 顶美路（K0+800~K1+100）左侧水塘现状

在顶美路 K0+800 北侧有一处大型水塘，水域面积约 75000m²，深度约为 20m；在 K1+000~K1+100 北侧有一处大型水塘，水域面积约 16000m²，深度约为 45m；根据调查，该水域为采矿遗留矿坑，现已废弃，这两处大型水塘均无养殖功能。
